COMUNE  
DI  
ORGOSOLO

PROGETTO ESECUTIVO

LAVORI DI SISTEMAZIONE E RIPRISTINO DEL  
CANALE DI GUARDIA A PROTEZIONE DELL'ABITATO  
A SEGUITO DEGLI EVENTI METEOROLOGICI  
VERIFICATISI NEL NOVEMBRE 2013.

RIFACIMENTO PLATEA  
SOTTO VIA RINASCITA

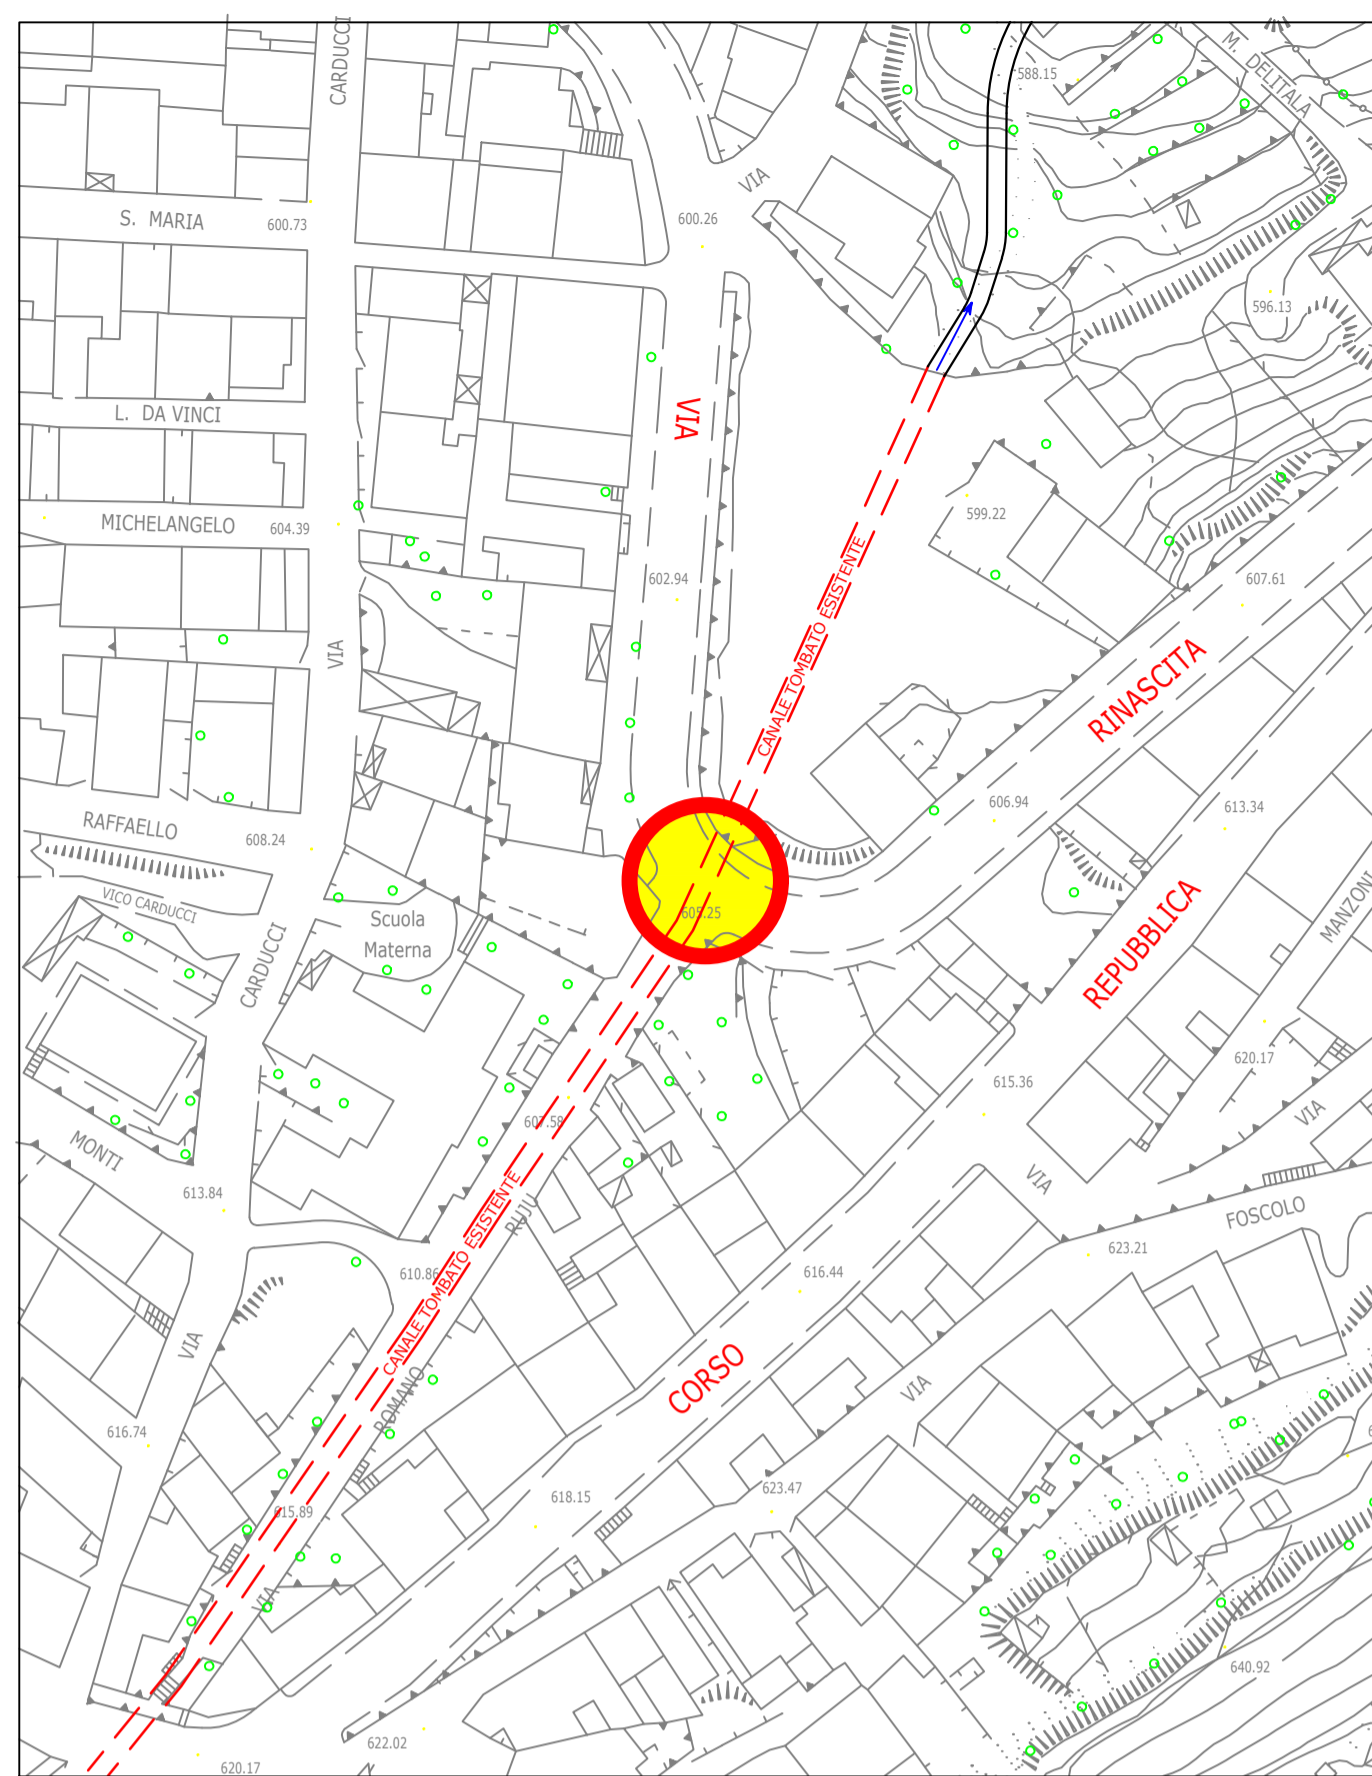
PLANIMETRIA INTERVENTO  
Scala 1:1000
