COMUNE
 DI
 ORGOSOLO

PROGETTO ESECUTIVO

LAVORI DI SISTEMAZIONE E RIPRISTINO DEL
 CANALE DI GUARDIA A PROTEZIONE DELL'ABITATO
 A SEGUITO DEGLI EVENTI METERELOGICI
 VERIFICATISI NEL NOVEMBRE 2013.

SEZIONE TIPO
 INTERVENTI CANALE SCOPERTO

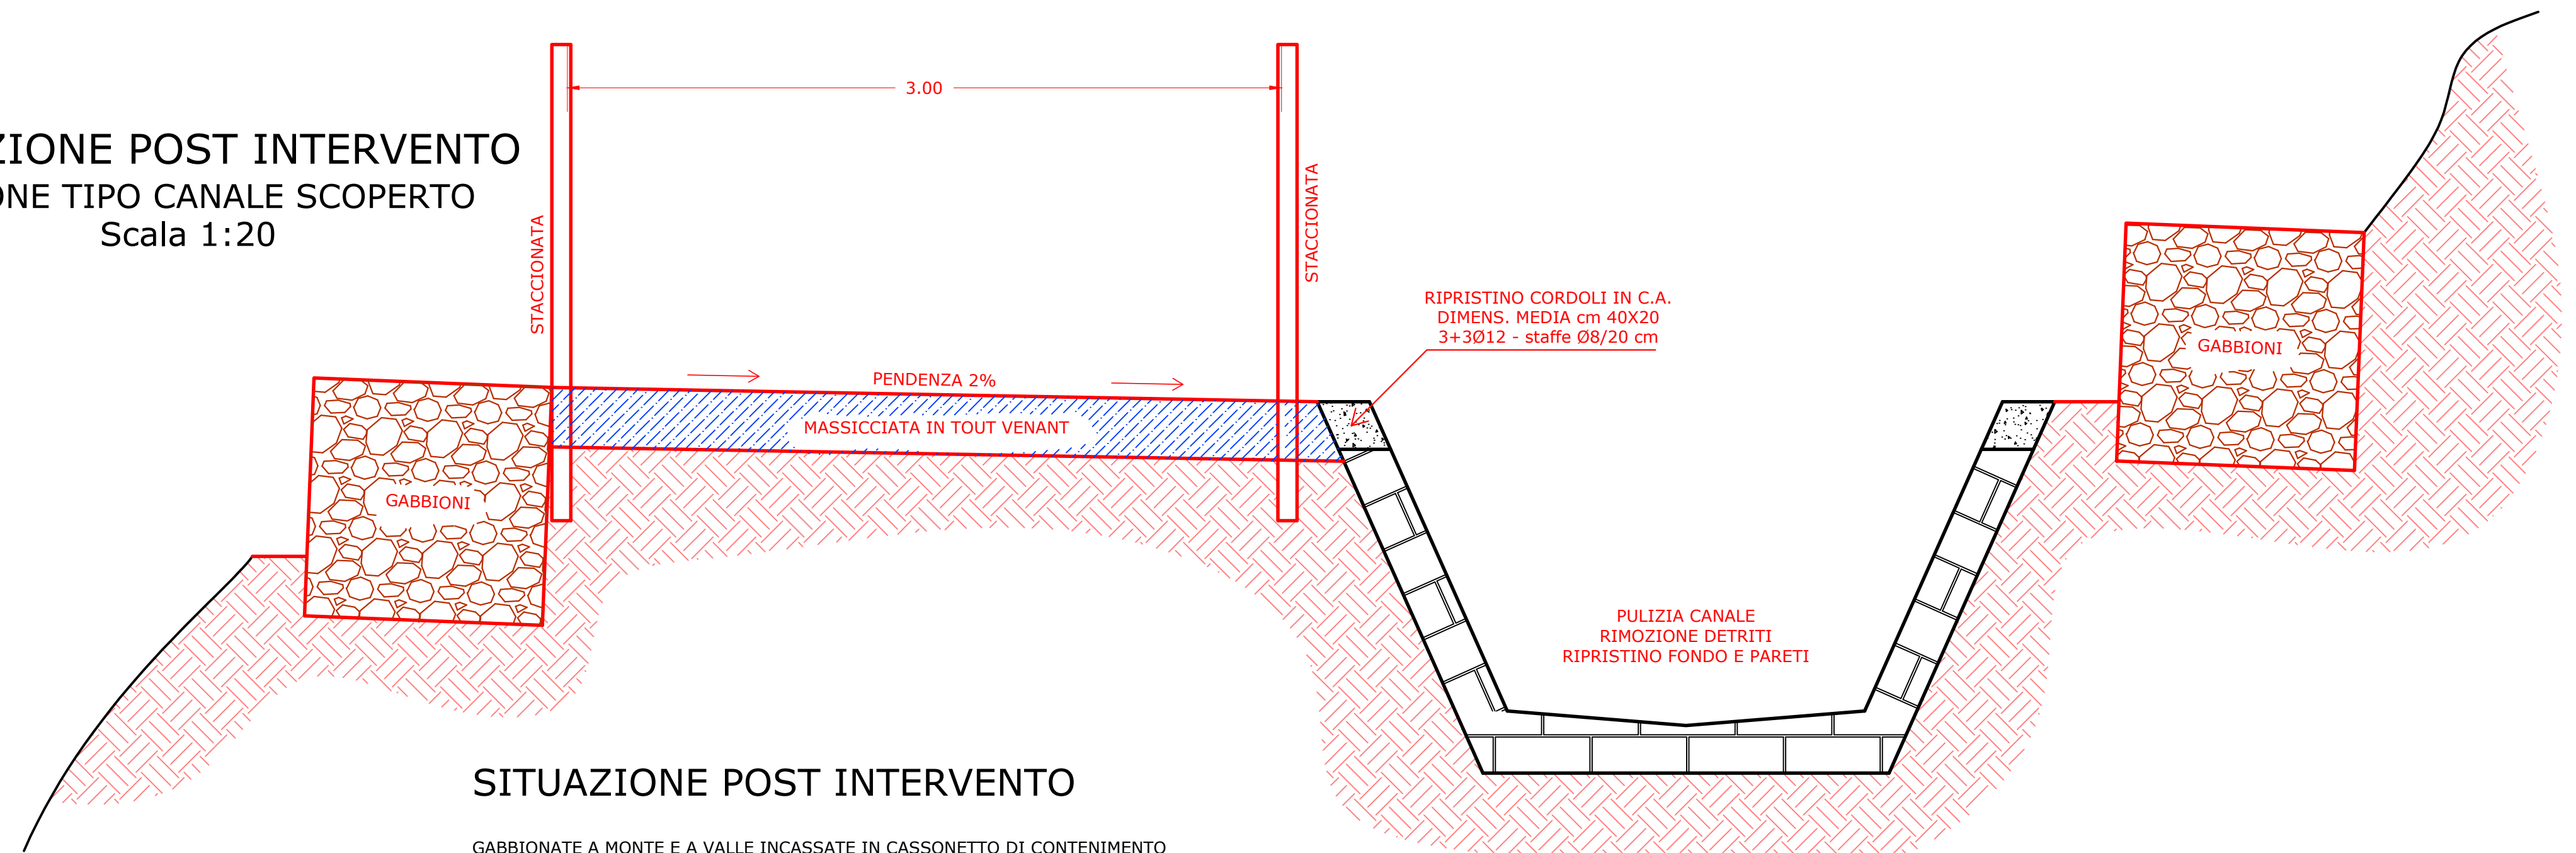
SITUAZIONE POST INTERVENTO
SEZIONE TIPO CANALE SCOPERTO
 Scala 1:20

GABBIONATE A MONTE E A VALLE INCASSATE IN CASSONETTO DI CONTENIMENTO ANTIEROSIVO E PIANO FONDALE CON LEGGERA INCLINAZIONE VERSO MONTE
 STRADELLO CON PENDENZA TRASVERSALE DEL 2% VERSO IL CANALE CON QUOTA DI SISTEMAZIONE PARI ALLA QUOTA IN SOMMITA' DEL SETTO DEL CANALE
 PULIZIA PERIODICA DEL FONDO DEL CANALE SOPRATTUTTO A SEGUITO DI EVENTI METERELOGICI
